Dirk Busch

Textile Wandbespannung eines alten Berliner Mietshauses restauriert

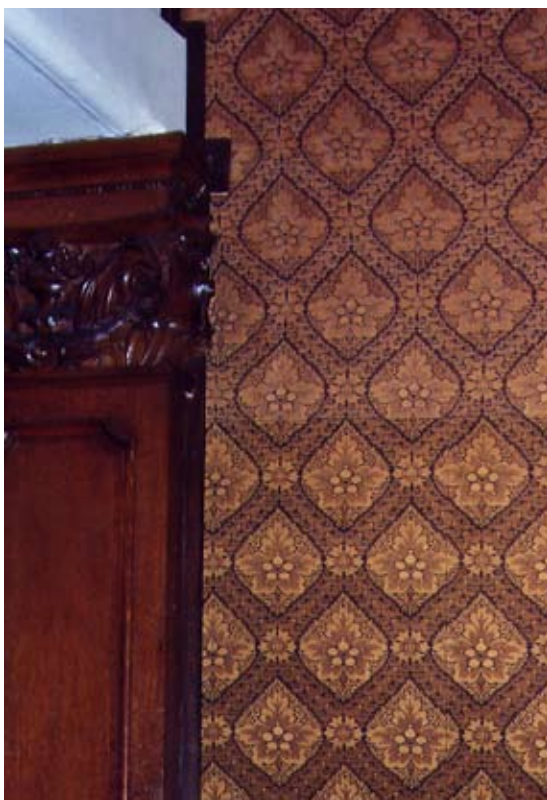
◀◀ Detail des Originalstoffes der Treppenläufe nach der Restaurierung

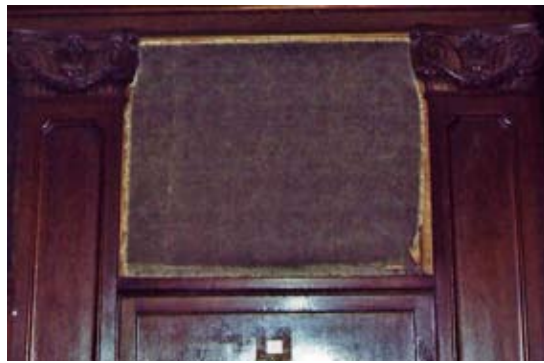
◀ Originaler Brokatell des Eingangsbereiches vor der Restaurierung

1.) Im Eingangsbereich werden nur zwei Stofffelder mit Originalstoff an einer zurückgesetzten Stelle bespannt, so dass hier der Originalstoff dokumentiert ist. Die restlichen Felder des Ein-

gangsbereiches werden mit geeigneten Stoffteilen der Treppenläufe versehen.

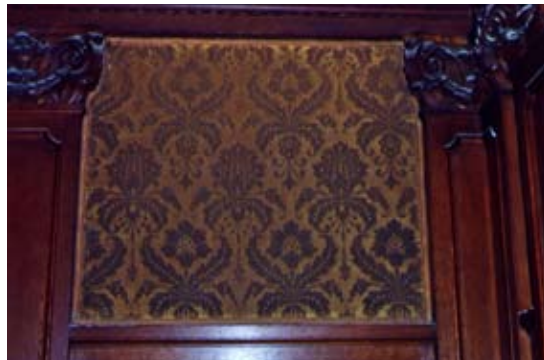
◀ Originaler Brokatell des Eingangsbereiches nach der Restaurierung
